AUTOSÄHKÖTURVALLISUUS- OSAAMISTA RAPAKON TAAKSE

Vaaratilanne kesällä akun korjaustöissä

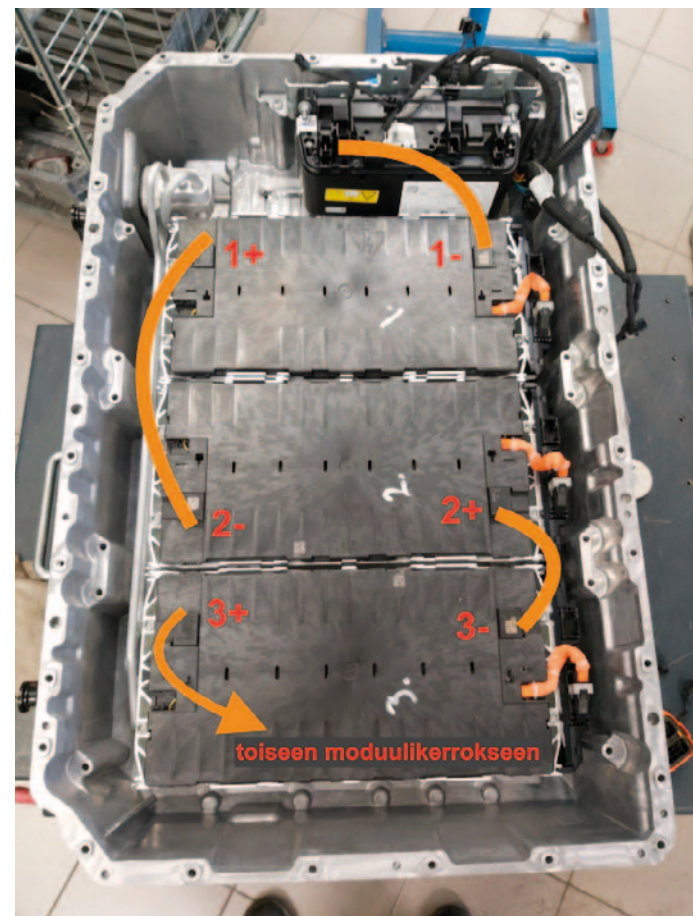
Oikea kytkentä:
Akkumoduulit on kytketty sarjaan. Päälle kootaan vielä kolme moduulia.

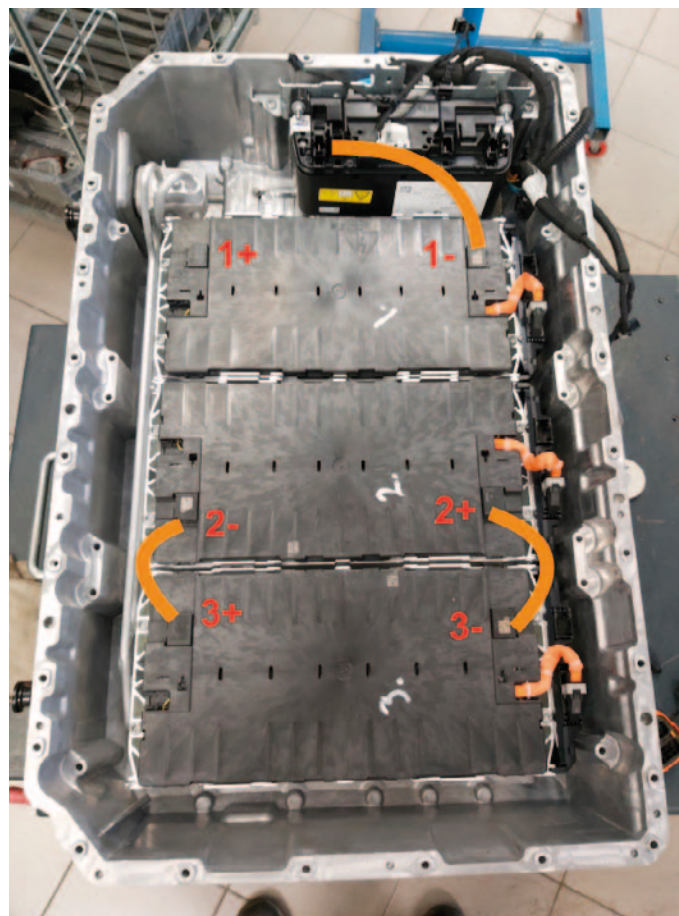
Virhekytkentä:
Moduulit 2 ja 3 on kytketty silmukaksi oikosulkuun.

Yhdysjohtoja moduuleihin kytkiessään
asentajan keskittyminen häiriintyi työkave-
reiden keskustelusta, jolloin hän kytki va-
hingossa yhden yhdysjohdoista väärin, jol-
loin kaksi moduulia kytketty oikosulkuun
keskenään. Seurauksena oli kipinöintiä ja
muutamien kennojen syttyminen. Palo saa-
tiin nopeasti hallintaan asentajan nopean
toiminnan ansiosta. Akku oli pyörällisen
vaunun päällä, jolloin se oli helppo siirtää
ulos.

Onnettomuuden välitön syy oli inhimilli-
nen virhe, mutta vahvana myötävaikutta-
vana tekijänä oli akun suunnittelu: yhdys-
johto oli juuri sopivan pituinen sopiakseen
väärään paikkaan. Tehokkain tapa ehkäis-
tä vastaavia tilanteita on suunnitella akku
niin, että vastaavaa virhekytkentää ei ole
mahdollista tehdä helposti. ■
